Expertise: Rissbildungen aufgenommen am 13. und 14.03.2007, 13:45**Anwesende:** Bauherrschaft, Baustatiker / Experten**Bemerkung:** Beide Experten bestätigen, dass solche Risse nur aufgrund von starken Erschütterungen auftreten. Diese Rissbildungen sind ebenfalls an allen anderen Fenster- und Türleibungen zu erkennen. Sie wurden für die Expertise offengelegt.**Ansicht Südfassade Küchenfenster (Foto vom 14.03.2007):**

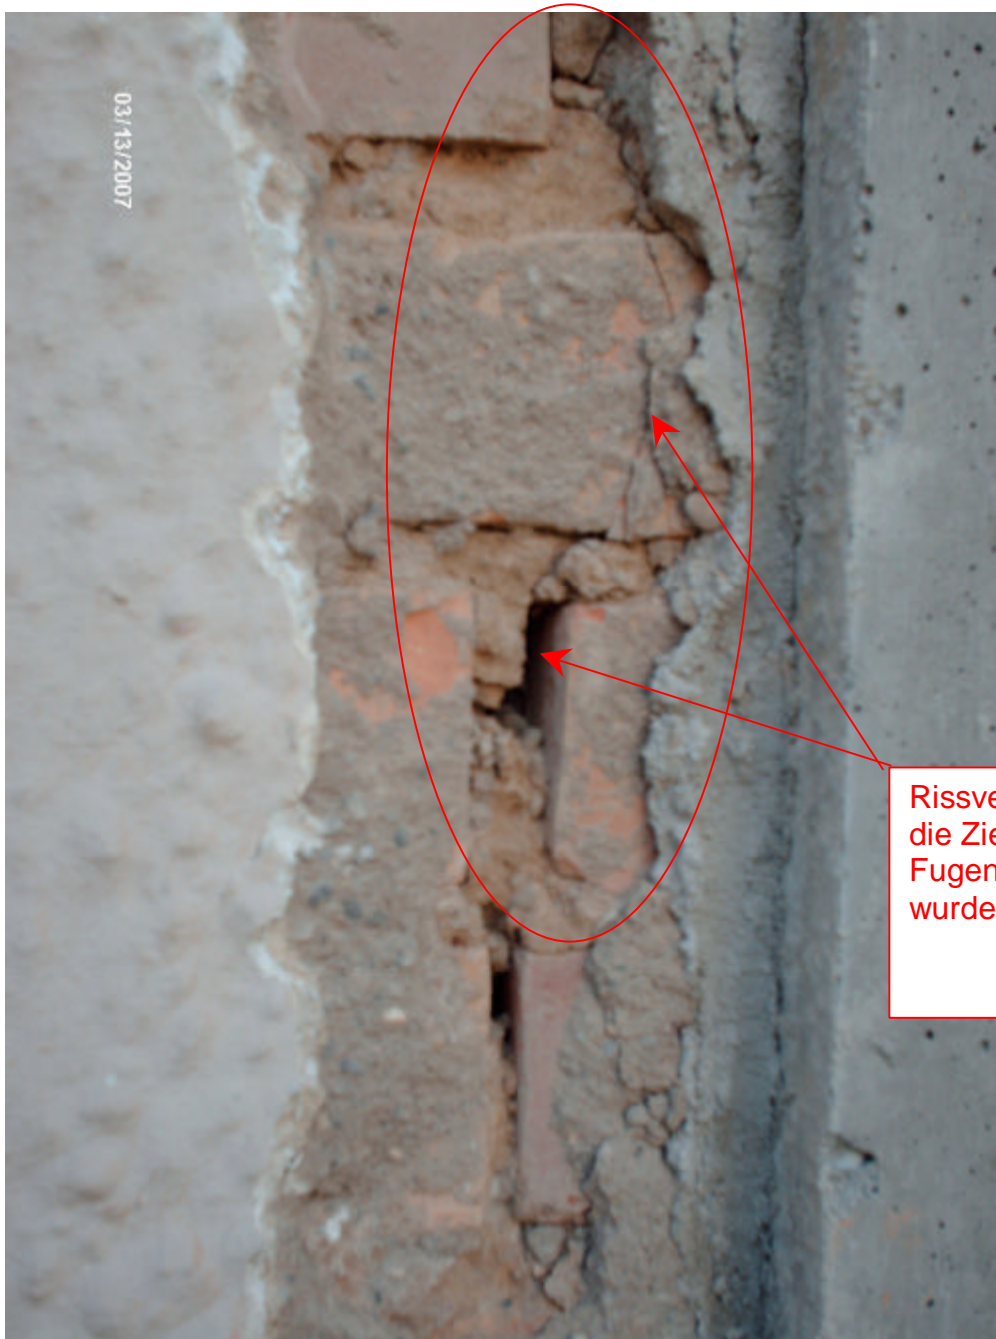
Nahaufnahme zu B, Südfassade Küchenfenster (Foto vom 13.03.2007):

Rissverlauf entlang durch die Ziegelsteine und Fugen. Das Fugenmaterial wurde „ausgerüttelt“
