nach DHM-Projekt 2006 in Basel

Geothermie-Erdbebenschäden

**Fotovergleich anhand der Nordfassade
eines betroffenen EFH in Basel / Stand: 22.03.2007**

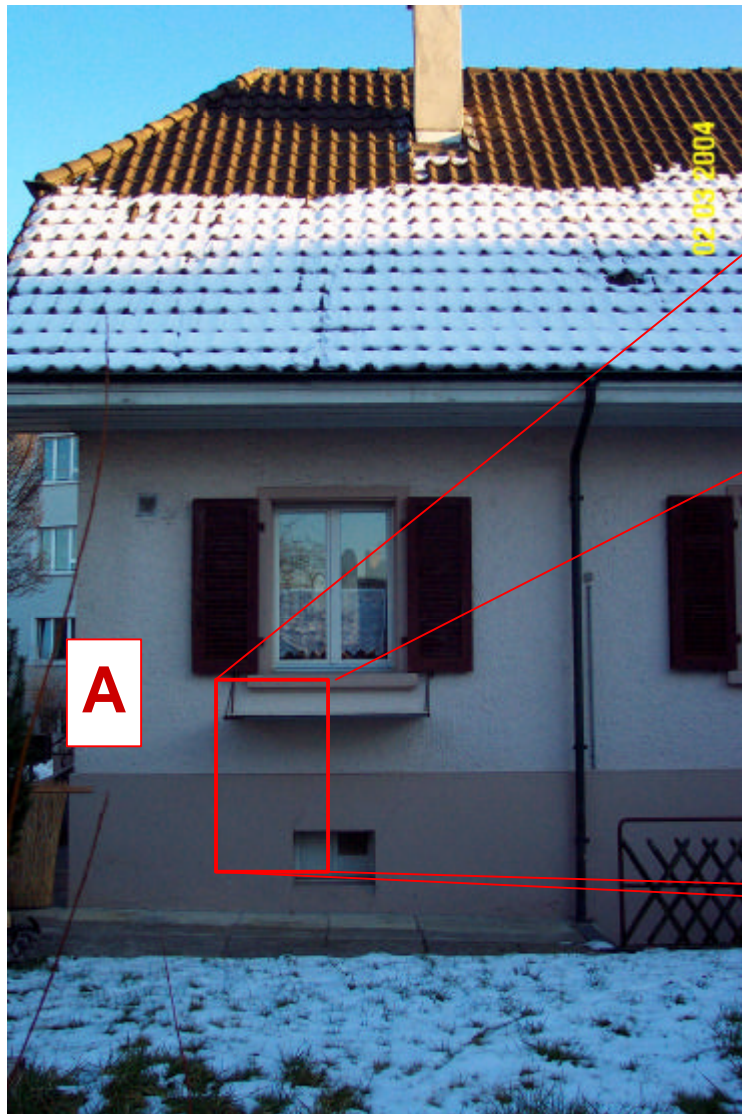
VORHER: Detailansichten linke Nordfassade vom 02.03.2004

Keine Risse in Fassade

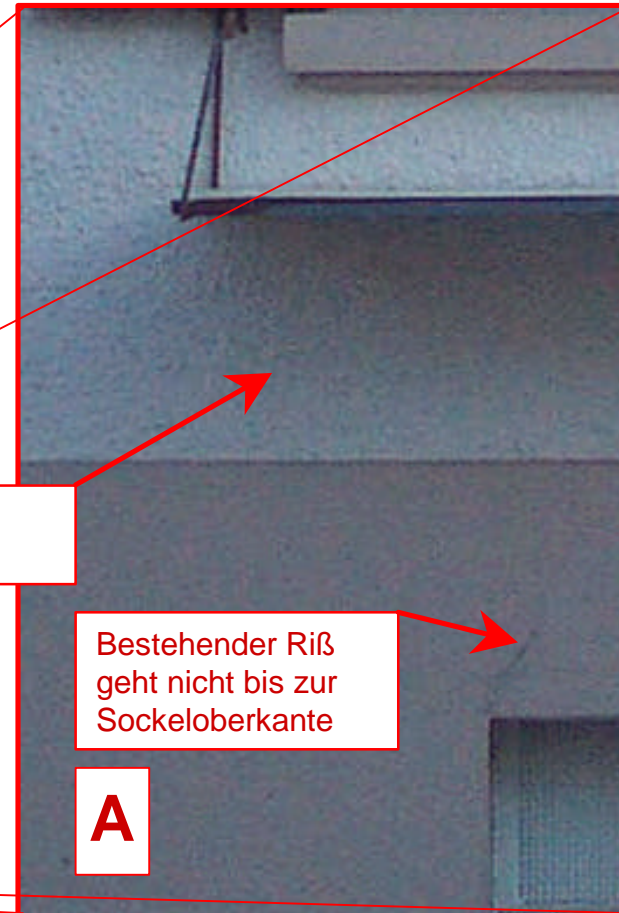
VORHER: Detailansicht linke Nordfassade vom 02.03.2004

Bestehender Ri geht nicht bis zur Sockeloberkante

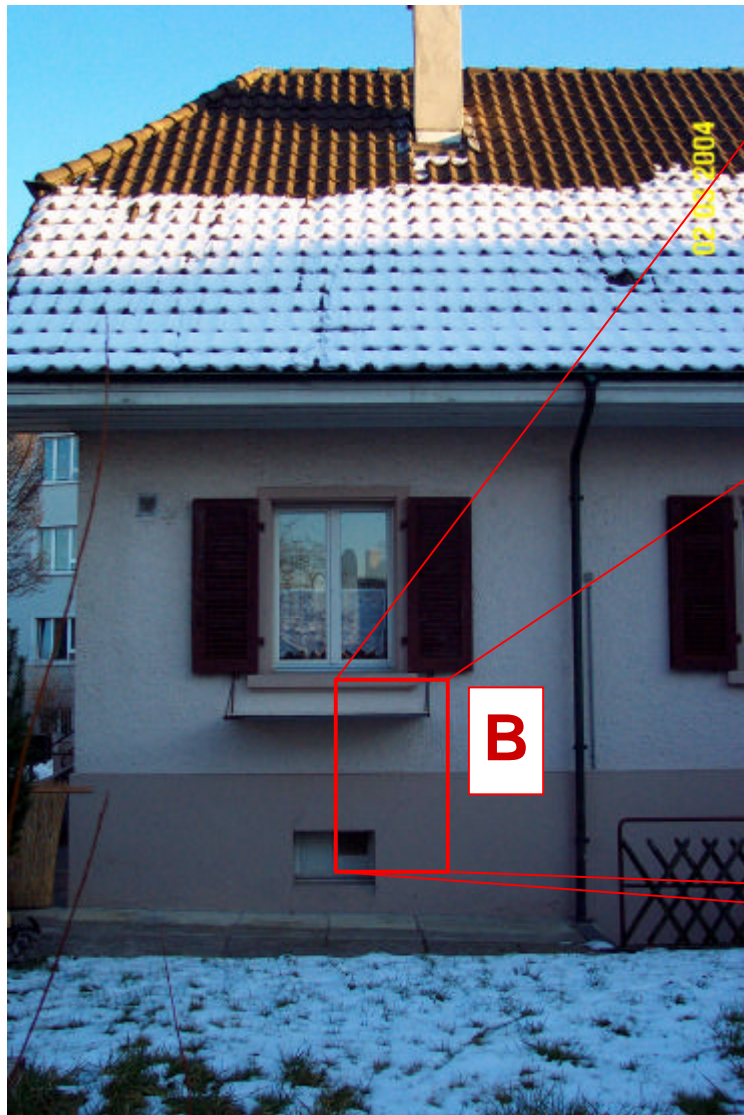
VORHER: Ansicht linke Nordfassade vom 02.03.2004

Kein Riverlauf in Fassade

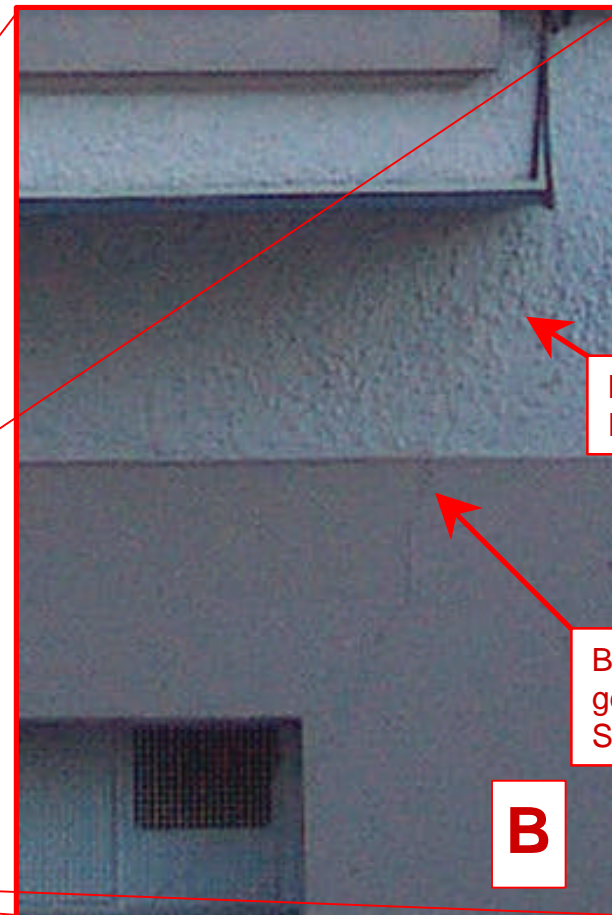
VORHER: Detailansicht linke Nordfassade vom 02.03.2004

Bestehender Ri geht nur bis zur Sockeloberkante

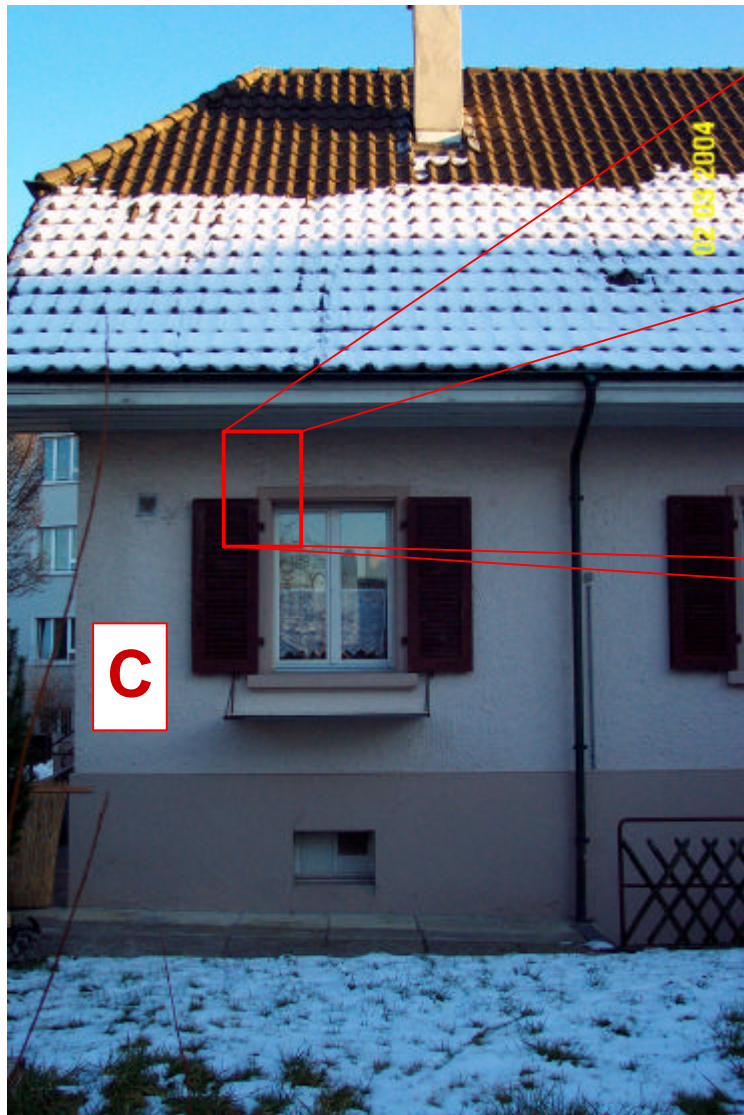
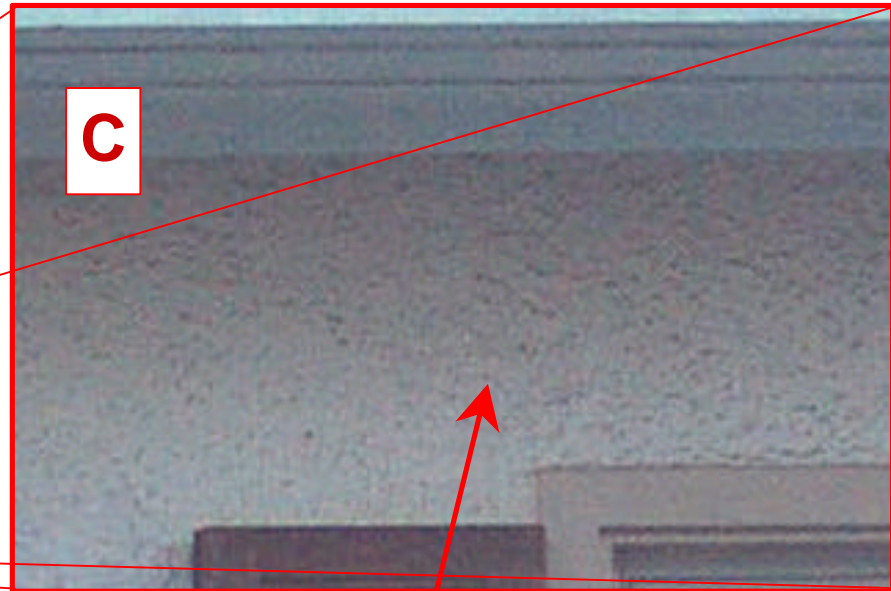
**VORHER: Detailansicht linke
Nordfassade vom 02.03.2004**

Kein Rißverlauf in
Fassade

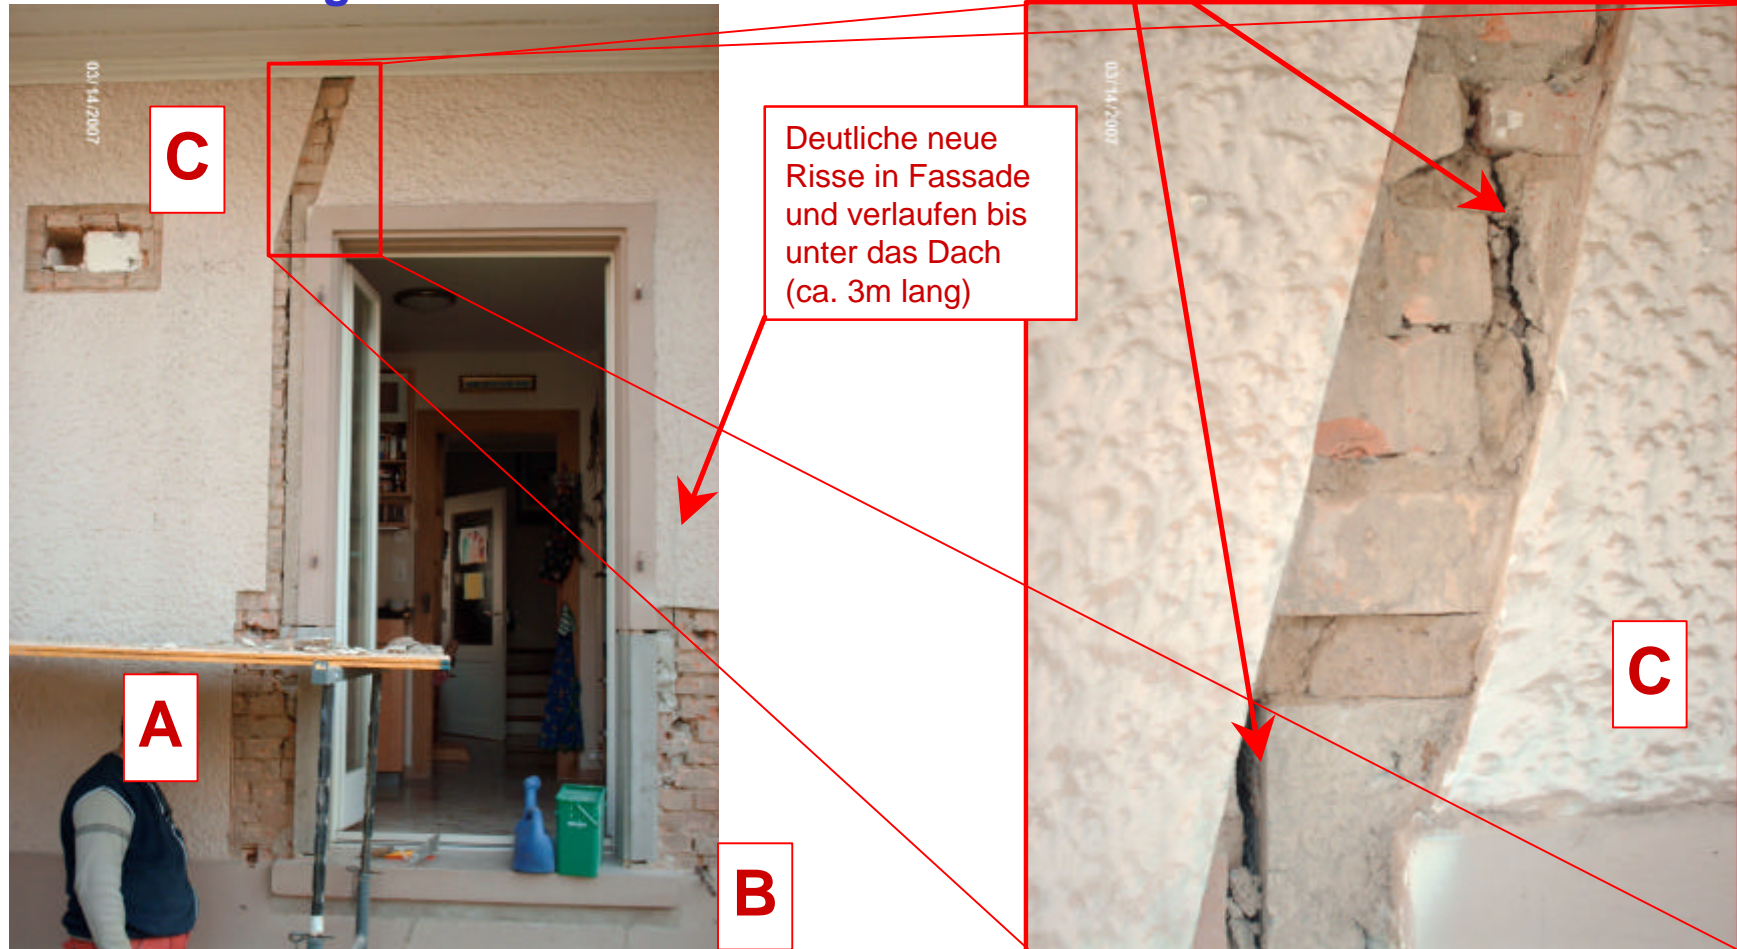
NACHHER: Detailansichten Nordfassade vom 14.03.2007 Risse festgestellt bei Instandhaltungsarbeiten

Bei den Umbauarbeiten für den Gartenausgang wurde der ausführenden Baufirma der Auftrag erteilt, entlang der neuen Rissverläufe den Fassadenverputz zu entfernen. So stellten die Baufachleute fest, daß die Fensterleibungen nicht mehr mit der Ziegelwand verbunden sind und die Risse entlang der Ziegelsteinfugen bis unter das Dach verlaufen. Die Bilder zeigen Fugenrisse bis 6 mm auf.

Laut Aussage der beteiligten Bauexperten können solche durchgehenden Risse nur durch Erdstöße entstehen. Mit Alterung oder mangelnder Instandhaltung hat das nichts zu tun.

Deutlicher Riverlauf entlang der Fugen im Ziegelmauerwerk

Deutliche neue Risse in Fassade und verlaufen bis unter das Dach (ca. 3m lang)

Die Fugen zwischen der Fensterleibung und der Ziegelsteinwand mußten dann sehr aufwendig mit Spezial-Klebemörtel verschlossen werden. So konnte die Fensterleibung wieder mit der Ziegelwand nachhaltig verbunden werden.

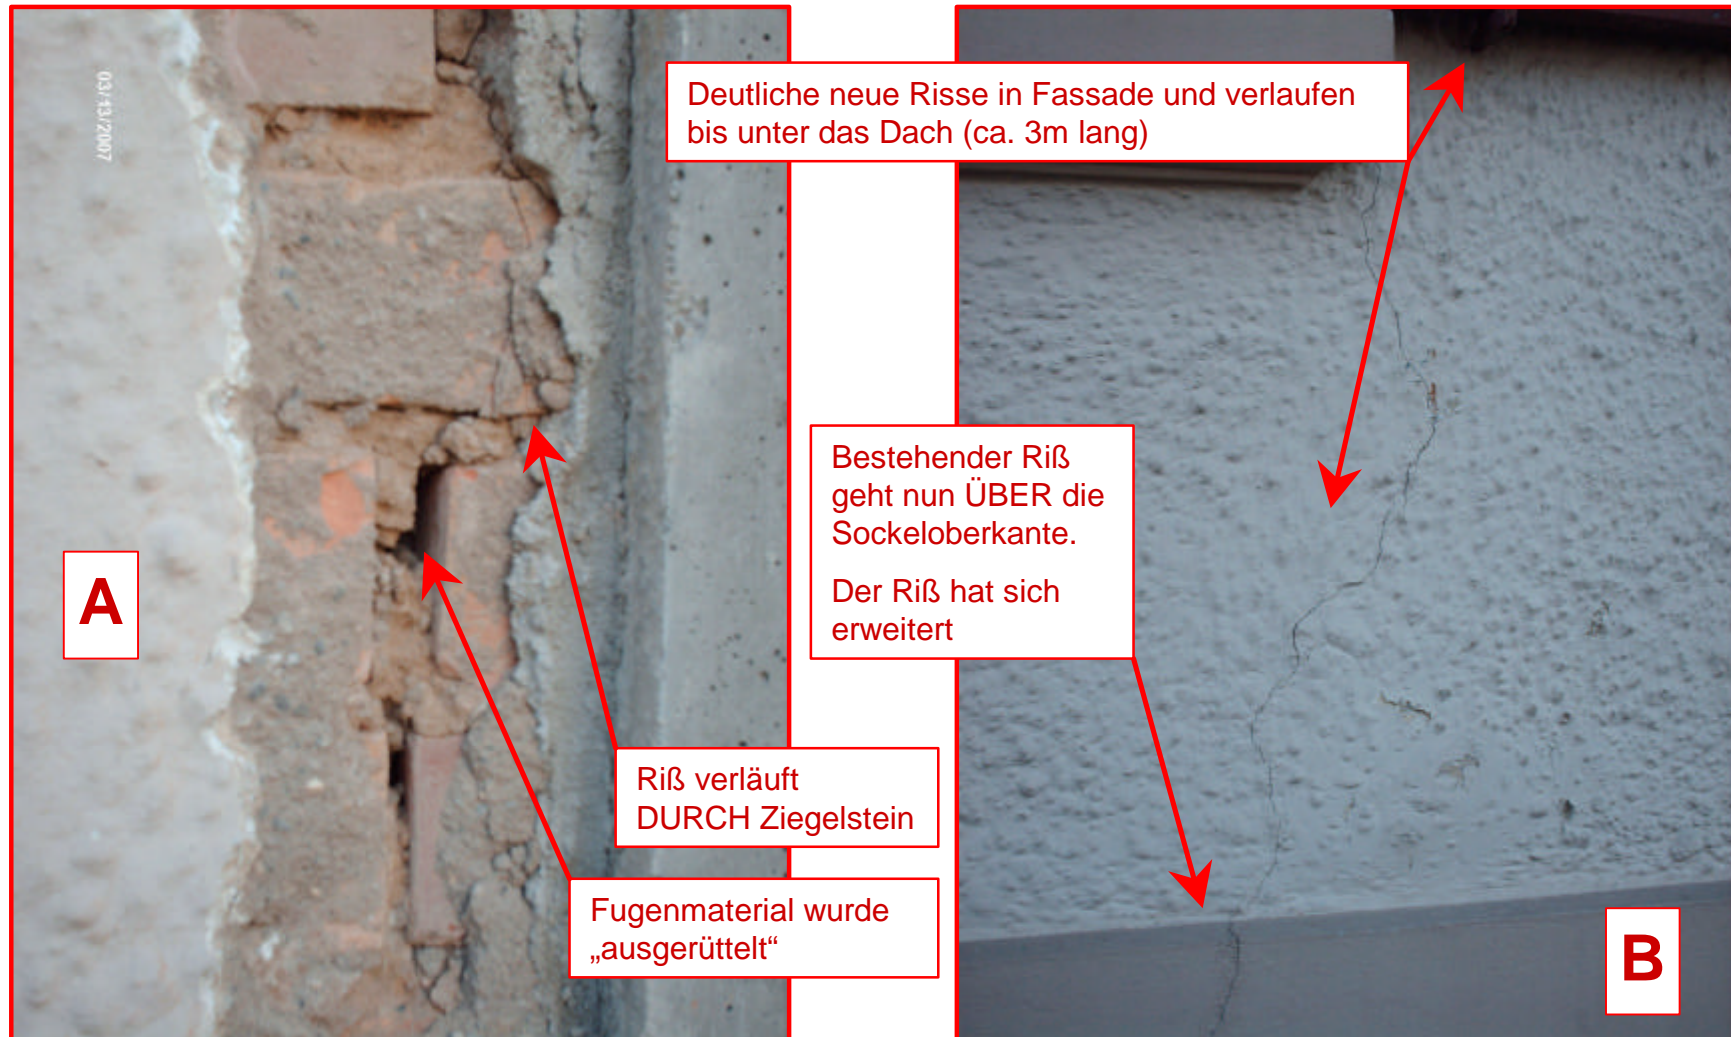
NACHER: Detailansichten linke (vom 13.03.2007) & rechte (vom 16.12.2006) Nordfassade

Deutliche neue Risse in Fassade. Diese verlaufen bis unter das Dach (ca. 3m lang)

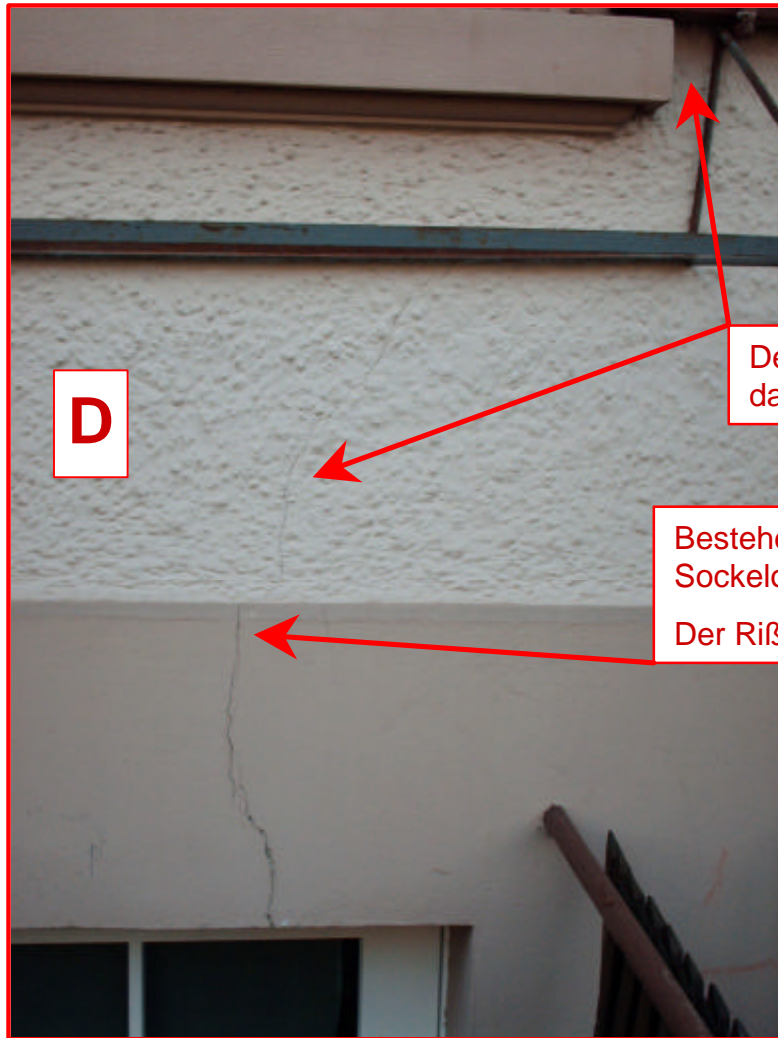
NACHER: Detailansicht rechte Nordfassade vom 16.12.2006

Bestehender Riß geht nun ÜBER die Sockeloberkante.

Der Riß hat sich stark erweitert
